동절기 건설현장 안전보건 길잡이

2021. 11.

KOREA OCCUPATIONAL
SAFETY & HEALTH AGENCY

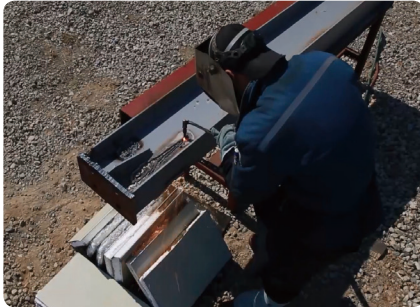
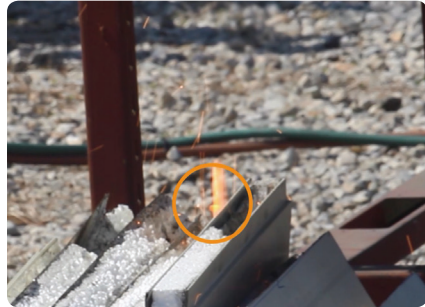
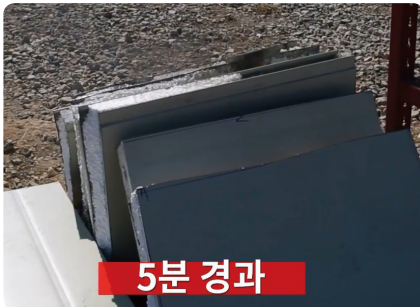
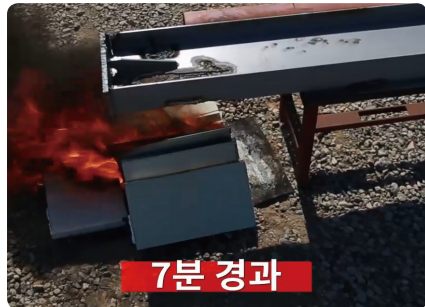
[용접·용단 작업 시 가연물에 비산된 불티에 따른 화재 발생과정]

용접·용단 불티가 단열재 내부에 들어가면, 일정부분 훈소*의 형태(연기발생)로 진행되다가, 충분한 산소의 공급과 축열 등으로 온도가 상승되는 경우 화재로 확산될 수 있음

1. 용단작업 시작

2. 용단불티 가연물(단열재 등)에 비산

3. 가연물에서 연기 발생(훈소 진행)

4. 유염연소로 전환→ 화재발생

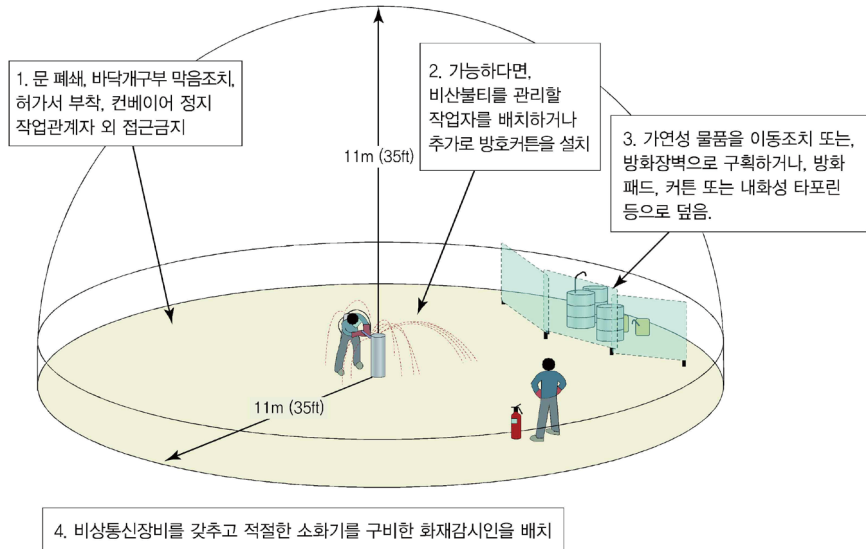
| 동일층 작업 시

[자료1] 건설현장 화재감시자 배치

【 화재감시자 배치 기준 】

- ① 작업반경 11미터 이내에 건물구조 자체나 내부(개구부 등으로 개방된 부분을 포함한다)에 가연성물질이 있는 장소
- ② 작업반경 11미터 이내의 바닥 하부에 가연성물질이 11미터 이상 떨어져 있지만 불꽃에 의해 쉽게 발화될 우려가 있는 장소
- ③ 가연성물질이 금속으로 된 칸막이·벽·천장 또는 지붕의 반대쪽 면에 인접해 있어 열전도나 열복사에 의해 발화될 우려가 있는 장소

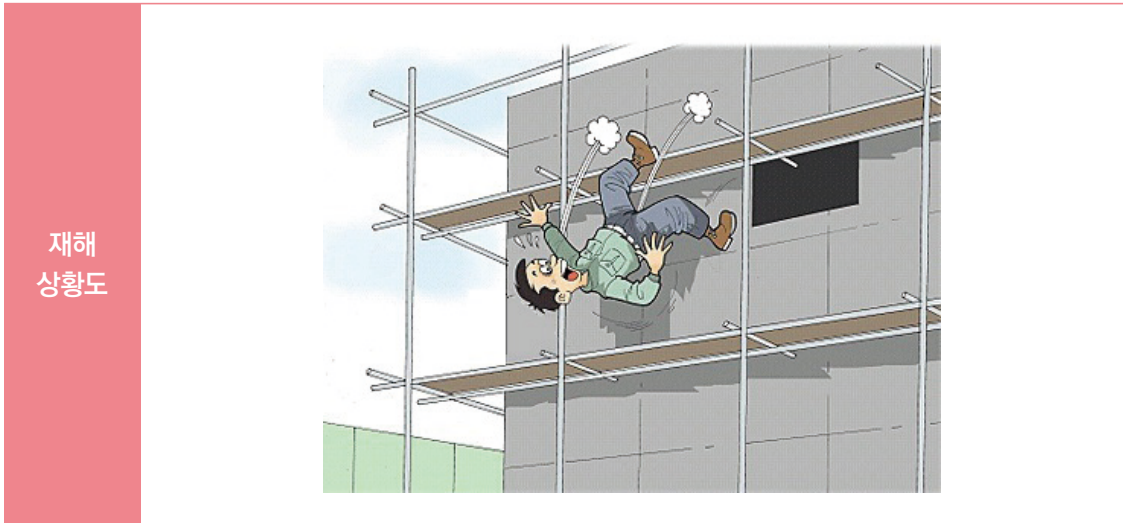
공사명	광안리 주상복합 신축공사	발생일시	2021. 1. 12.(화) 08:40분경
재해형태	떨어짐	재해정도	사망 1명
소재지	부산광역시 수영동	공사규모	지상 10층
재해개요	2021. 1. 12.(화) 08:40경 부산광역시 수영구 소재 주상복합 공사 현장에서 안전난간대가 설치되지 않은 외부비계 작업발판 단부 개구부 주변에서 창틀주변 방수작업을 하던 중 지상층 콘크리트 바닥(h≈27m)으로 떨어져 사망한 재해임

- 비계 작업발판 단부에 안전난간 설치 후 작업
 - 추락위험이 있는 외부비계 작업발판 위에서 창틀 주변 방수작업 등을 할 경우에는 작업발판 단부에 안전난간을 설치하고 작업하여야 함
 - 또한 창틀이 설치된 건물벽면과 비계사이 공간이 넓어 추락위험이 있을 경우에는 안전방망 설치 또는 안전대 걸이시설을 설치하고 안전대를 착용한 상태에서 작업하는 등 추락방지 조치를 하여야 하고
 - 건물 내부에서 외부비계로 이동할 수 있는 가설계단 설치 등 안전한 통행로를 확보하여야 함
 - 개인보호구 지급 및 적정 착용여부 관리감독 철저
 - 사업주는 근로자에게 안전모 등 작업 상황에 맞는 개인보호구(안전모 등)를 지급하고 올바르게 착용한 상태에서 작업하도록 관리감독을 철저히 수행하여야 함

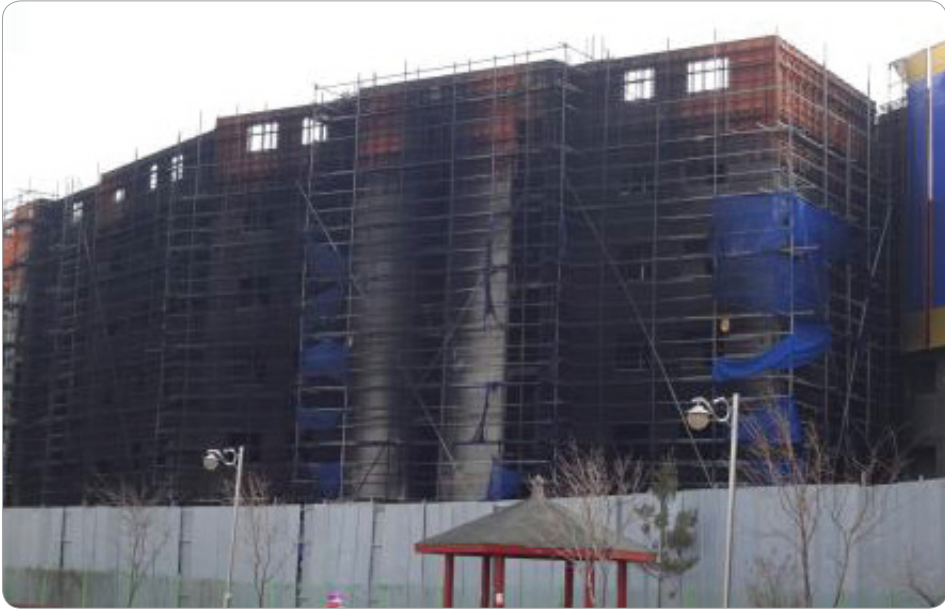
[사진1] 재해발생현장 전경(외부 비산방지망 소실)

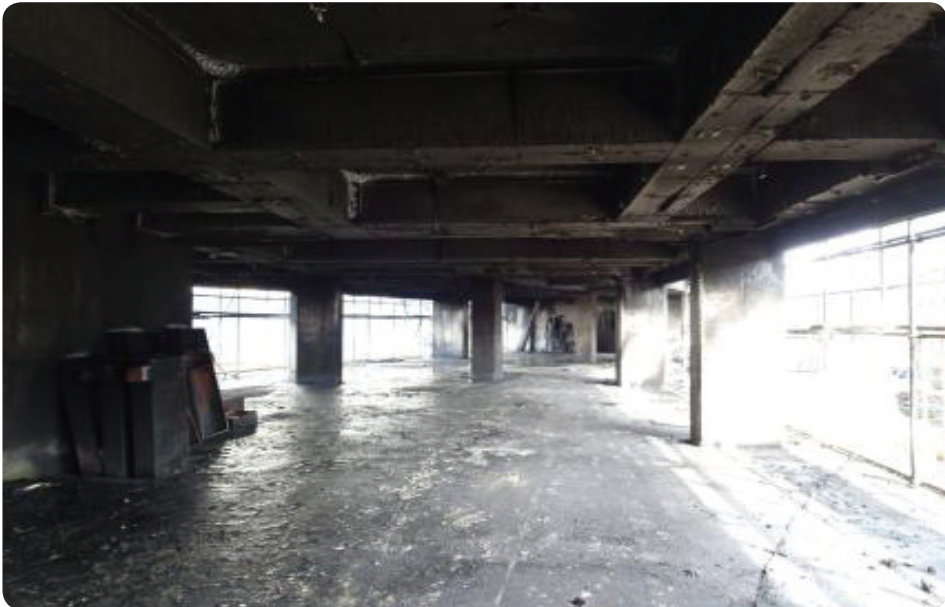
[사진2] 화재발생장소 (1층 천장 보온재 전소)

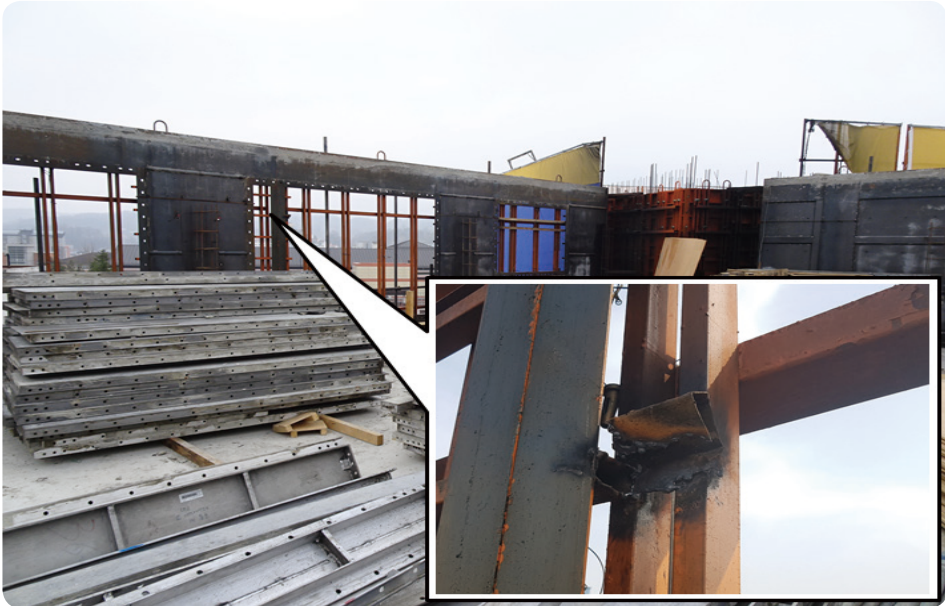
[사진 3] 작업장소 및 용단 대상 (6층 강품 수평부재)

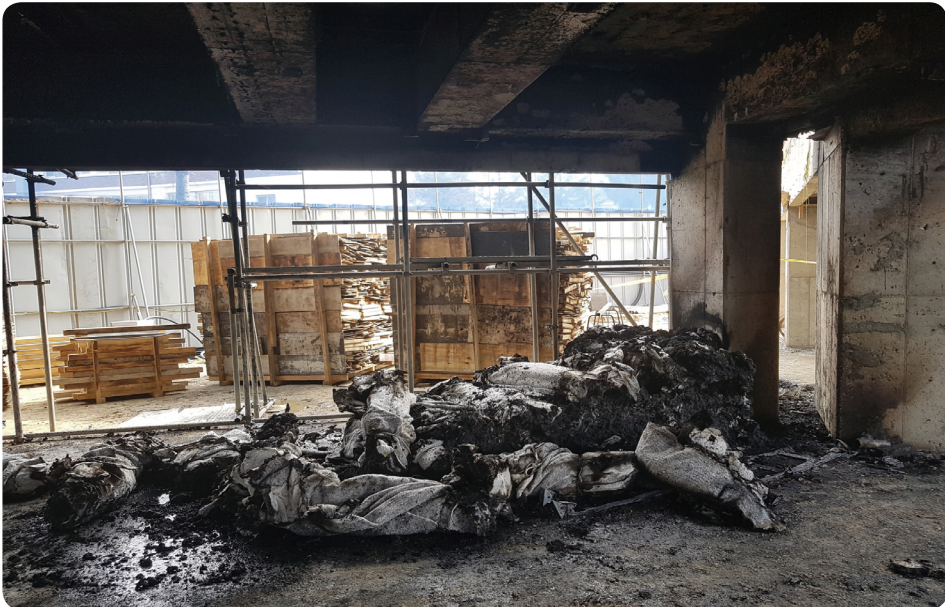
[사진 4] 최초 가연물(1층에 쌓여있던 단열재 더미)

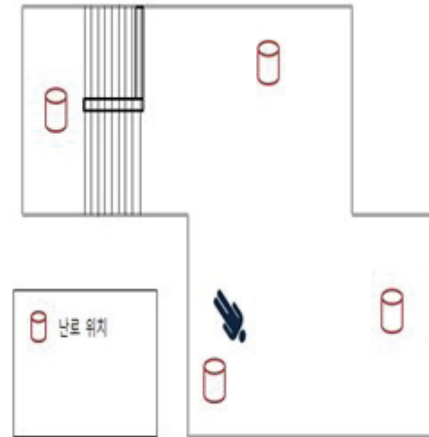
재해
상황도

공사명	○○ 건설 아파트 신축공사	발생일시	2019. 2. 10.(일) 09:45경
재해형태	중독·질식	재해정도	사망 1명
소재지	서울특별시 영등포구	공사규모	지하3층, 지상12~29층, 12개동
재해개요	2019. 2. 10.(일) 09시 45분경(추정) 서울특별시 영등포구 소재 ○○아파트 건설공사 현장 101동 옥탑 2층에서 피재자가 콘크리트 타설 후 보온양생용으로 피워놓은 드럼난로의 코코넛탄이 연소되며 발생한 일산화탄소에 의해 중독·질식 사망한 재해임

- 밀폐공간 작업 전 산소 및 유해가스 농도 측정
- 밀폐공간 작업장소 감시인 배치
- 밀폐공간 작업 전·작업 중 환기 지속 실시
- 밀폐공간 작업 시 공기호흡기 또는 송기마스크 착용
 - 밀폐작업시 작업 전과 작업 중 적정공기 상태가 유지되도록 환기하거나, 환기가 매우 곤란한 경우 공기호흡기 또는 송기마스크를 착용
- 밀폐공간 작업 프로그램을 작동
 - 밀폐공간 작업허가서 작성 등 밀폐공간 작업프로그램을 작동
- 코코넛탄 제조사의 유해성정보 제공

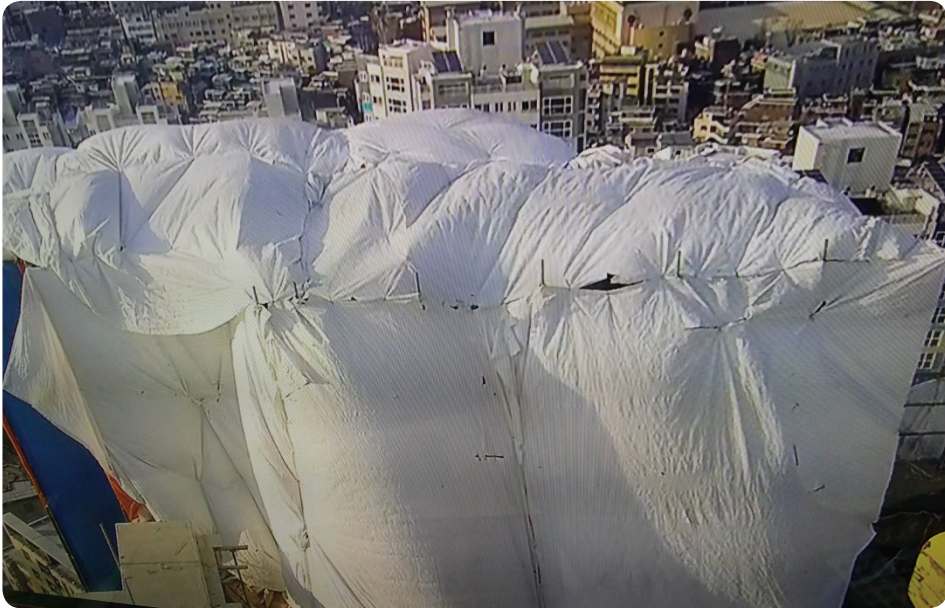
[사진1] 재해발생 현장 101동 옥탑보양 전경

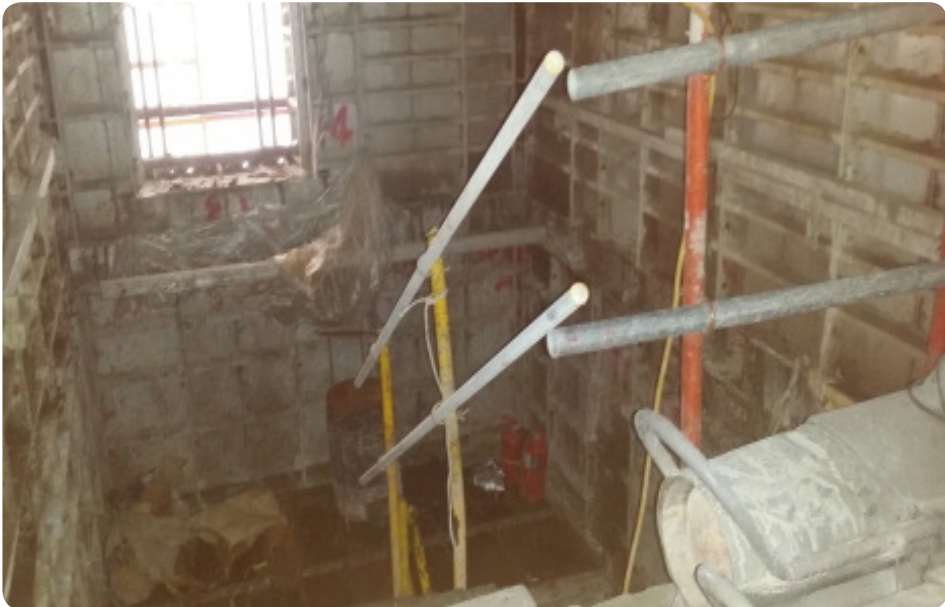
[사진2] 계단참에 설치된 드럼 난로

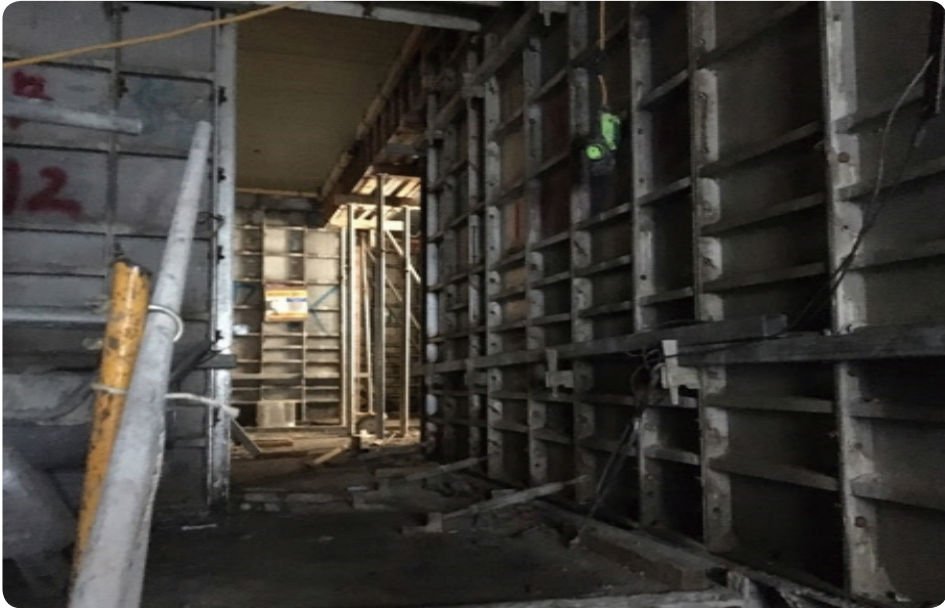
[사진3] 재해발생 현장 입구

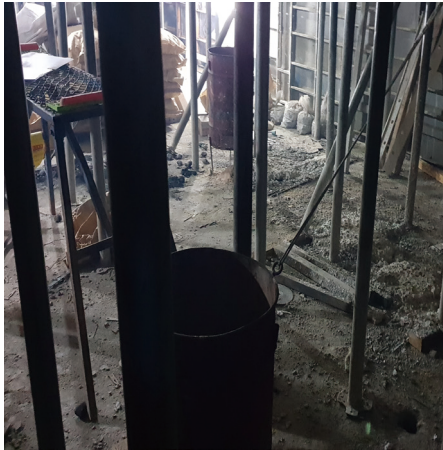
재해 상황도

공사명	○○ 건설 공동주택 신축공사	발생일시	2019. 1. 15.(화) 23:00경(추정)
재해형태	중독·질식	재해정도	사망 2명
소재지	경기도 시흥시	공사규모	지하4층, 지상39~49층, 10개동
재해개요	2019. 1. 15.(화) 23:00경(추정) 경기도 시흥시 소재 공동주택 신축현장 아파트 옥탑2층에서 피재자 2명이 콘크리트 타설 후 보온양생용으로 피워놓은 드럼난로의 숯탄 보충작업을 하던 중 숯탄이 연소되며 발생한 일산화탄소에 의해 중독·질식하여 사망한 재해임

착화된 드럼 숯탄 난로

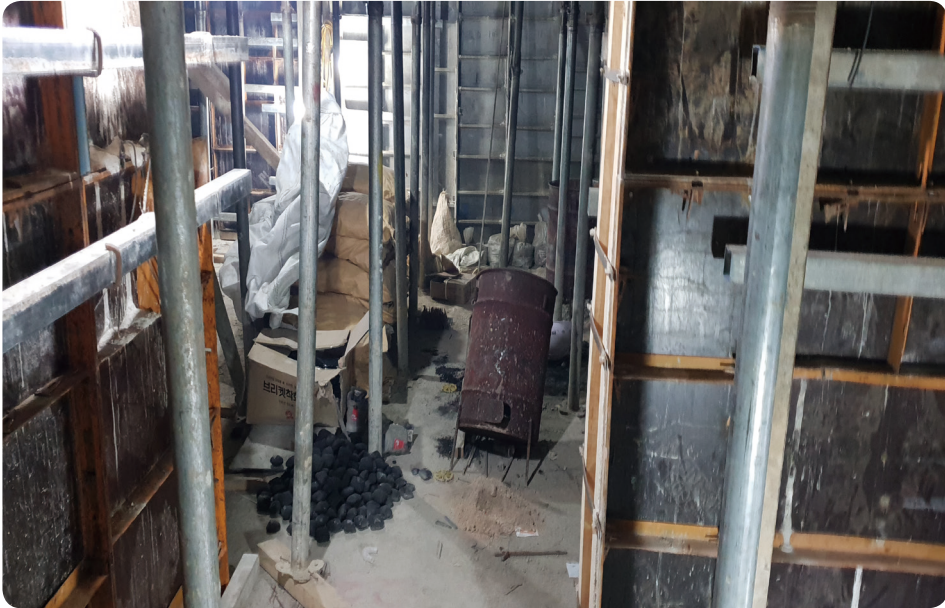
[사진1] 재해발생 현장 전경

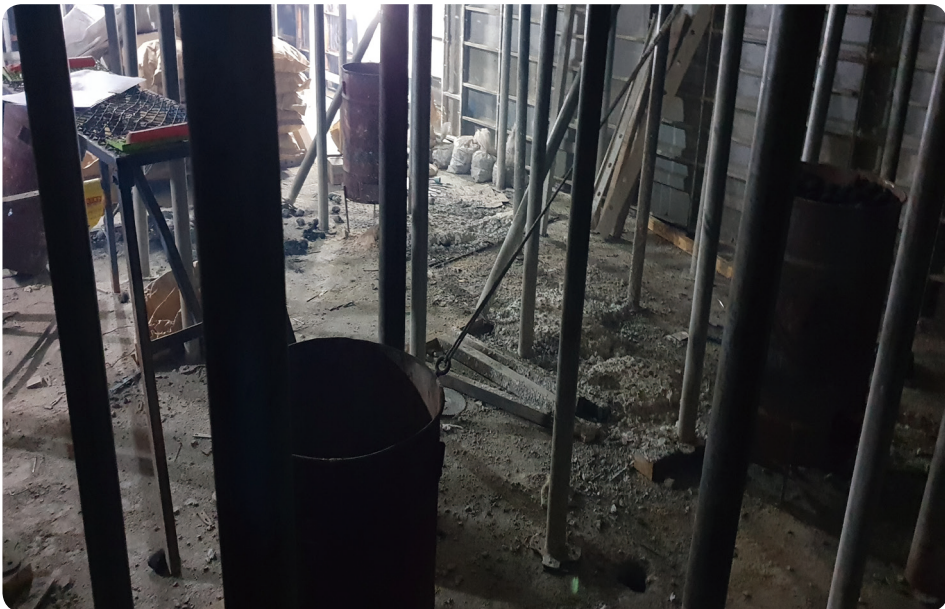
[사진2] 재해발생 현장(옥탑 2층) 내부

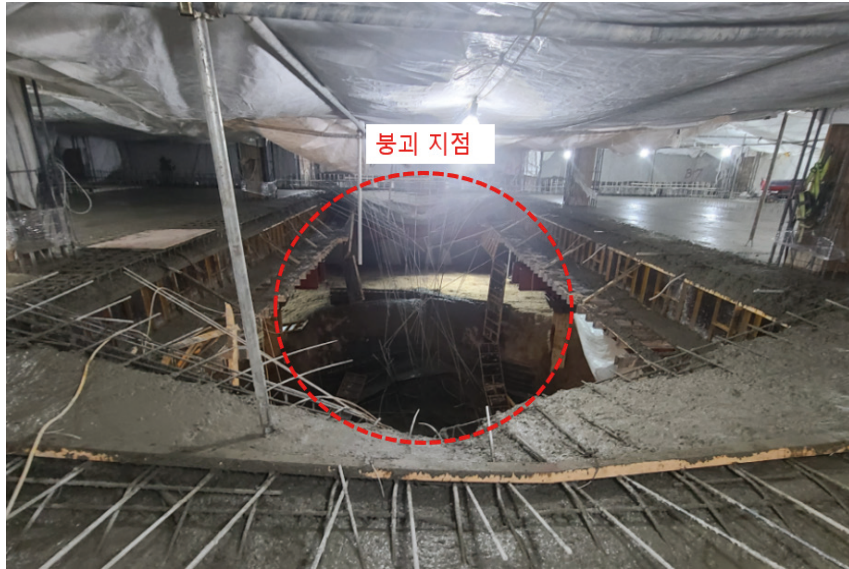
재해
상황도

공사명	○○은행 통합별관 신축공사	발생일시	2021. 2. 8.(월) 17:13경
재해형태	붕괴·무너짐	재해정도	부상 5명
소재지	서울시 중구	공사규모	지하 4층, 지상 16층 2개동
재해개요	○○은행 통합별관 신축공사현장에서 지하1층 지하주차장 바닥 슬라브 타설 작업 중 데크플레이트가 붕괴하여 콘크리트 타설 작업자 5명이 떨어져 부상당한 재해임

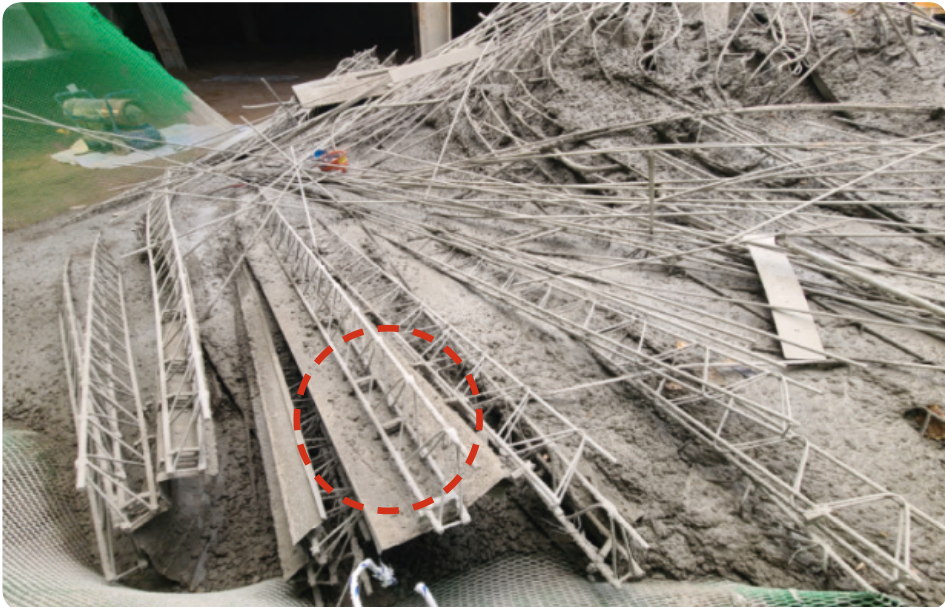
[사진2] 붕괴되어 굴착면에 떨어진 테크플레이트

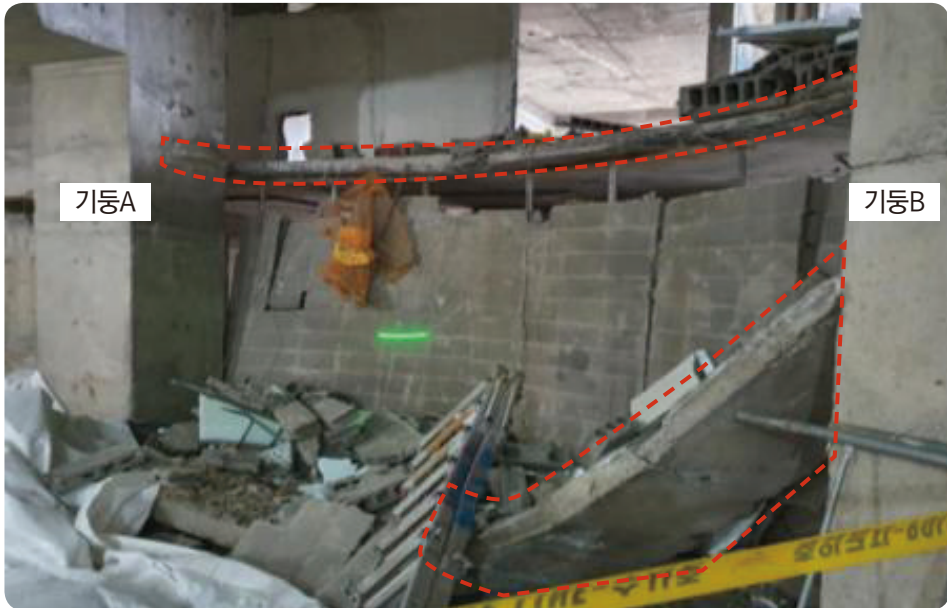
[사진1] 사고전경

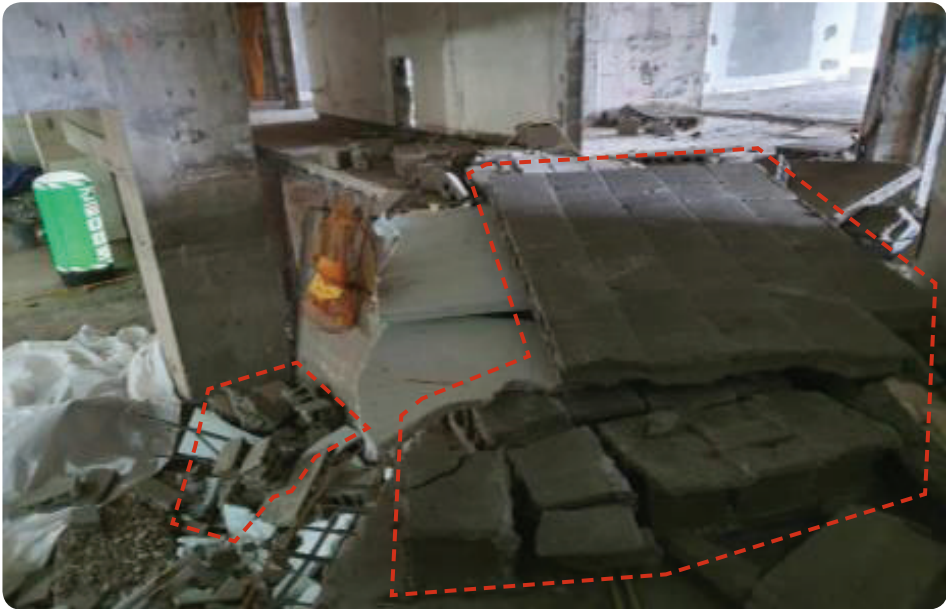
[사진2] 붕괴된 블록벽체
