중대재해예방

가이드

고용노동부

2021년 사례로보는 중대재해예방 가이드

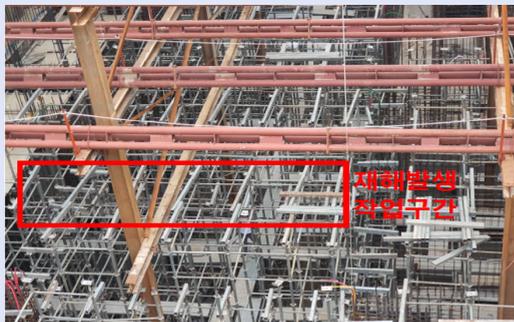
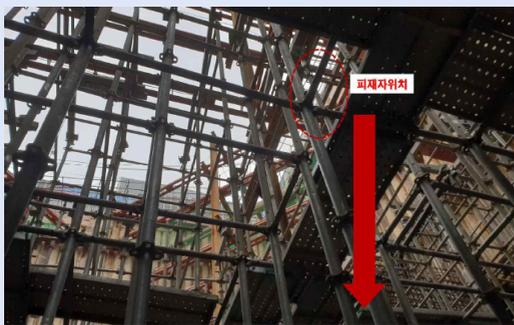
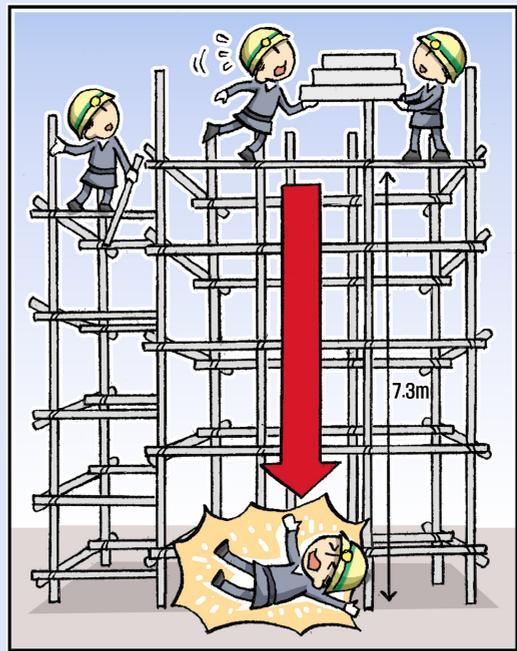
2021.06월 16:00시경 비계공으로 일하는 A씨는 충북 청주시 소재 「도시형생활주택 신축공사 현장」 기계식주차장(높이 8.75m) 시스템동바리 상단에서 멩에재를 옮기는 작업 중, 몸을 돌리는 순간 약 7.3m 아래 콘크리트 바닥으로 떨어져 사망하였습니다.

확인결과 현장에는 작업발판과 추락방호망이 설치되지 않았으며, A씨는 안전모와 안전대는 착용하고 있었으나 안전대를 걸지 않았습니다.

- i) 시스템 동바리 설치작업 시에는 작업발판을 설치합니다. 다만, 작업발판 설치가 어려운 경우에는 추락방호망을 설치하거나, 안전대 부착설비를 설치 후 작업자가 안전대를 착용하고 안전대 부착설비에 걸어 안전하게 작업을 하도록 합니다.
- ii) 현장의 관리감독자는 시스템 동바리 설치작업 시에 작업자가 안전하게 작업을 하도록 지휘하고, 작업 중 안전대, 안전모 등 개인보호구를 착용하였는지 꼭 확인하도록 합니다.

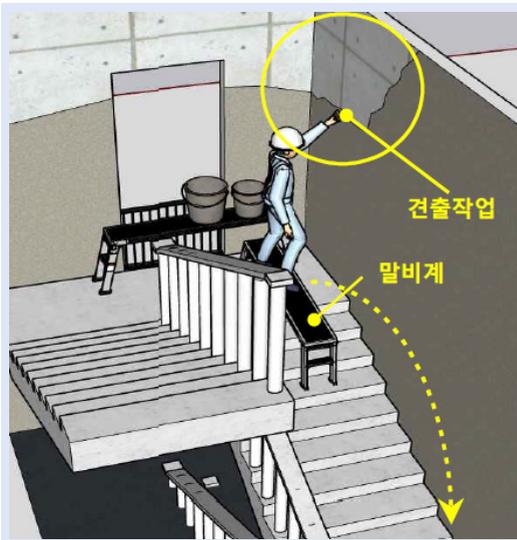
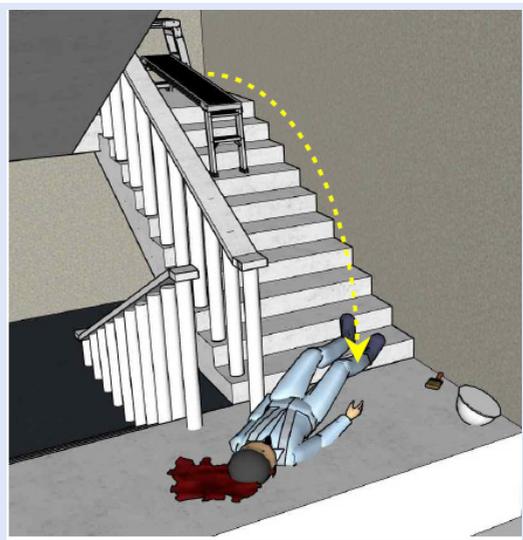
2021.05월 16:30분경 건설공으로 일하는 B씨는 광주시 서구 소재 「○○ 아파트 신축공사 현장」 5층과 6층 사이 계단실에서 말비계 상부 올라서서 건설작업을 하던 중 5층 계단실 바닥(높이 1.8m)으로 떨어져 사망하였습니다.

확인결과 말비계는 계단참과 하부 3번째 계단에 경사지게 설치 되어 있었으며, 안전모의 턱끈을 체결하지 않고 작업하였을 것으로 추정됩니다.

i) 말비계 위에 올라서서 작업을 할 때에는 작업발판 단부에서 작업자가 떨어지지 않도록 **추락방지조치***를 하여야 합니다.

* 안전난간을 설치하여야 하며, 안전난간의 설치가 어려운 경우 안전대 부착설비를 설치하고 작업자가 안전대를 착용한 후 안전대에 걸어서 안전하게 작업을 하도록 합니다.

ii) 또한, 말비계는 **지주부재와 수평면의 기울기를 75도 이하**가 되도록하여 작업을 하여야 합니다.

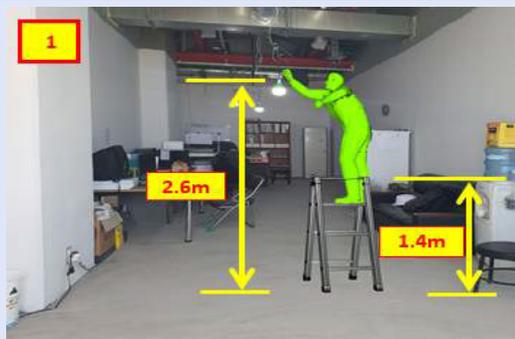
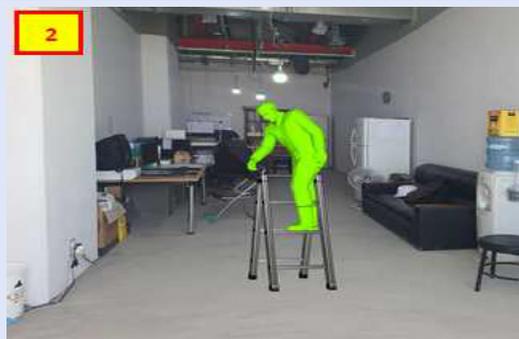
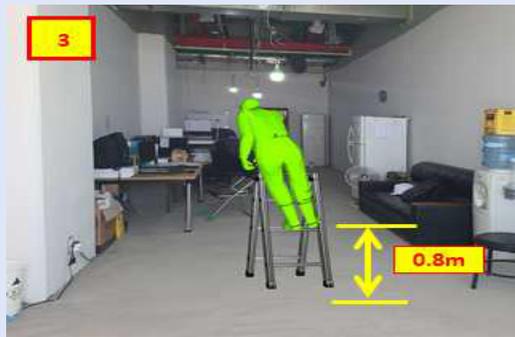
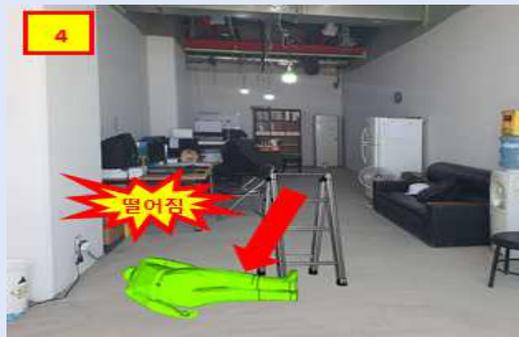
2021.07월 15:40분경 협력업체 공무원무를 담당하는 C씨는 부산시 수영구 소재 「○○주상복합 신축공사 현장」에서 근무를 하는 중 본인 자리의 조도를 조정하기 위하여 A형 사다리에 올라가 전등위치를 조절하고 내려오던 중 몸의 중심을 잃고 바닥(높이 0.8m)으로 떨어져 사망하였습니다.

확인결과 작업자는 안전모를 착용하지 않고 작업을 하였습니다.

- i) 전등 교체작업 등 사다리를 사용하여 작업을 하는 경우 안전모 등 개인보호구를 꼭 착용하고 작업을 하도록 합니다.
- * 안전모를 착용하는 경우 턱끈 등의 고정장치를 견고히 체결하여 안전모가 이탈되지 않도록 합니다.

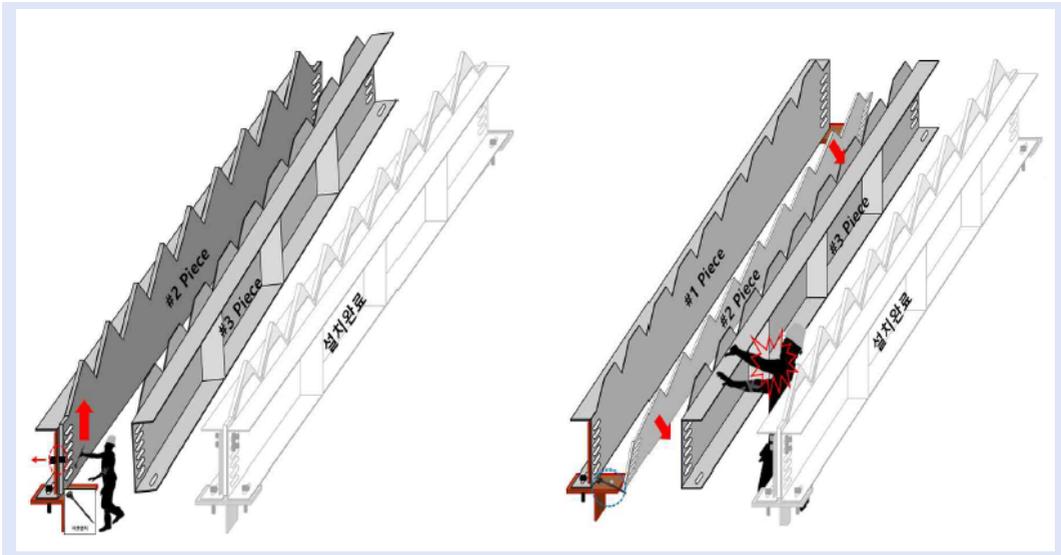
2021.03월 08:40분경 설비공인 E씨는 충남 서산시 소재 「○○○ Project 현장」에 증류타워 내부에서 철골 조립 작업을 하던 중 가조립된 #1, #2부재의 볼트를 해체하고 #3부재 연결하려는 순간, #2부재가 전도되면서 연쇄적으로 전도된 #3부재가 기설치된 부재 사이에 목이 끼면서 사망하였습니다.

확인결과 부재가 확실히 고정되지 않았는데 가조립된 볼트를 해체하고 설치작업을 시도하다 사고가 발생하였습니다.

- i) 철골 부재 조립 작업 등 **중량물 취급 작업** 시에는 작업장소 등에 대한 **사전조사** 후 그 결과를 고려하여 **작업계획서**를 작성하고 **작업지휘자**에 지정하고 작업자가 **작업계획서**에 따라 작업을 하도록 **지휘**하도록 합니다.
- ii) 전도 위험이 높은 **철골 부재**를 조립하는 경우에는 **철골 부재가 넘어지지 않도록 매달거나 버팀대를 설치**하는 등 안전조치를 실시한 후 작업을 하도록 합니다.

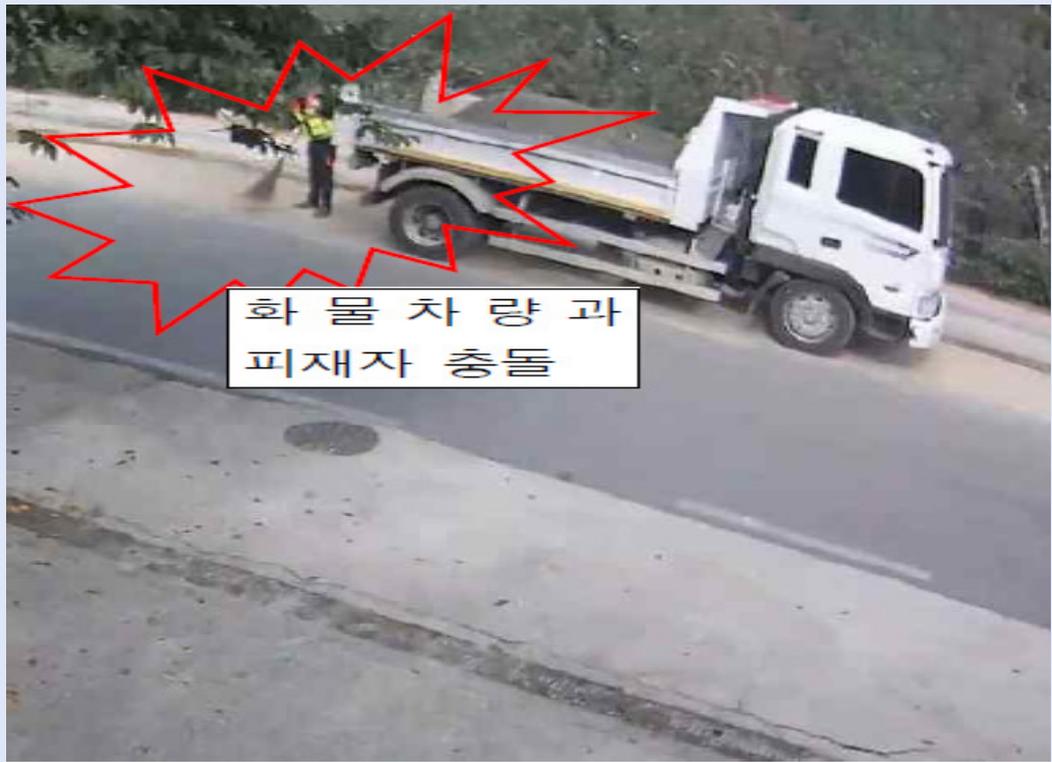
2021.09월 09:40분경 일용직 인부인 F씨는 경북 영주시 소재 「상수관로 매설 공사」 현장에서 도로 표면을 정리하던 중 골재 포설을 위하여 후진하던 화물차량(5ton)에 부딪혀 사망하였습니다.

확인결과 화물차량 적재함에 적재된 골재로 인해 운전자가 룸미러로 후방을 확인할 수 없었으며, 화물차량의 경고음 장치는 고장으로 인하여 작동되지 않았습니다.

- i) 화물차량 등 차량계하역운반기계를 사용하는 경우 작업계획서를 작성하고 작업지휘자를 지정하여 작업계획서에 따라 작업을 지휘하도록 합니다.
- ii) 화물차량 등 차량계하역운반기계를 사용하는 경우 작업자가 부딪히는 위험이 있는 장소에는 근로자가 출입하지 못하도록 합니다. 다만, 작업지휘자나 유도자를 배치한 경우 유도를 따르도록 합니다.

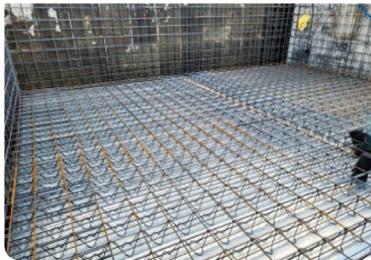
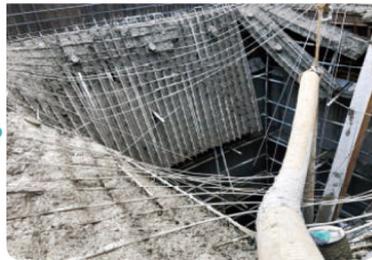
- 2020.09.28.(월) 11:21경 서울시 강동구 소재 「주거 및 업무시설 신축공사」 현장에서 기계식 주차타워 천장 슬라브 콘크리트 타설 중 데크플레이트를 지지하고 있던 H-beam이 탈락되어 데크플레이트 붕괴. (2명 사망, 1명 부상)

데크플레이트 붕괴 전

데크플레이트 붕괴 후

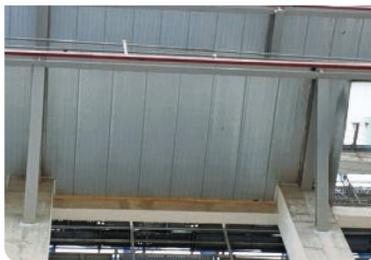
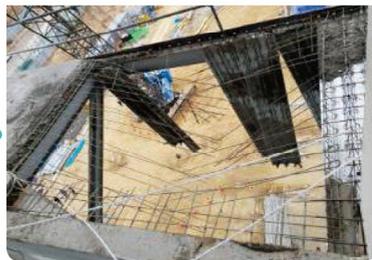
- 2019.03.18.(월) 12:30경 경북 안동시 소재 환경에너지종합타운 조성공사 현장에서 데크플레이트를 지지하고 있던 목재각재가 탈락되어 데크플레이트 붕괴. (3명 사망)

데크플레이트 붕괴 전

데크플레이트 붕괴 후

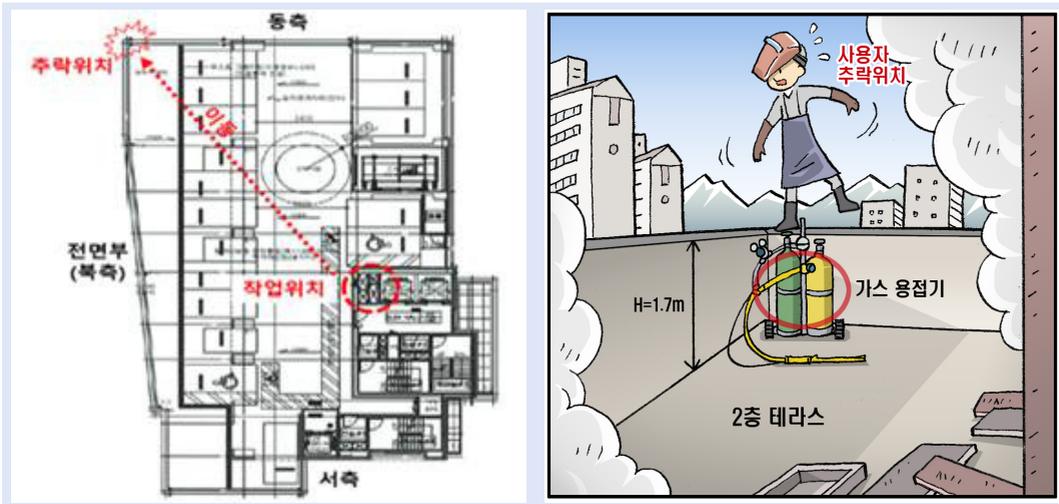
확인결과 에어컨 덕트 내부 용접작업 과정에서 발생한 불꽃 및 열기가 인접한 가연물에 착화되어 발화되고, 에어컨 배관 인입부(개구부)를 통해 지상 2층 전체로 연소 확산된 것으로 추정됩니다.

- i) 에어컨 배관 용접 작업 등 화재위험 작업을 하는 경우, 인화성 물질 주변에서 작업을 금지하고 용접불티 비산방지덮개를 설치하며 인화성 가스가 남아 있지 않도록 환기 등의 조치를 하여야 합니다.
- ii) 용접·용단 작업을 하는 경우에는 화재의 위험을 감시하고 화재 발생 시 작업자의 대피를 유도하는 업무만을 담당하는 화재감시자를 지정하여 해당 장소에 배치하여야 합니다.

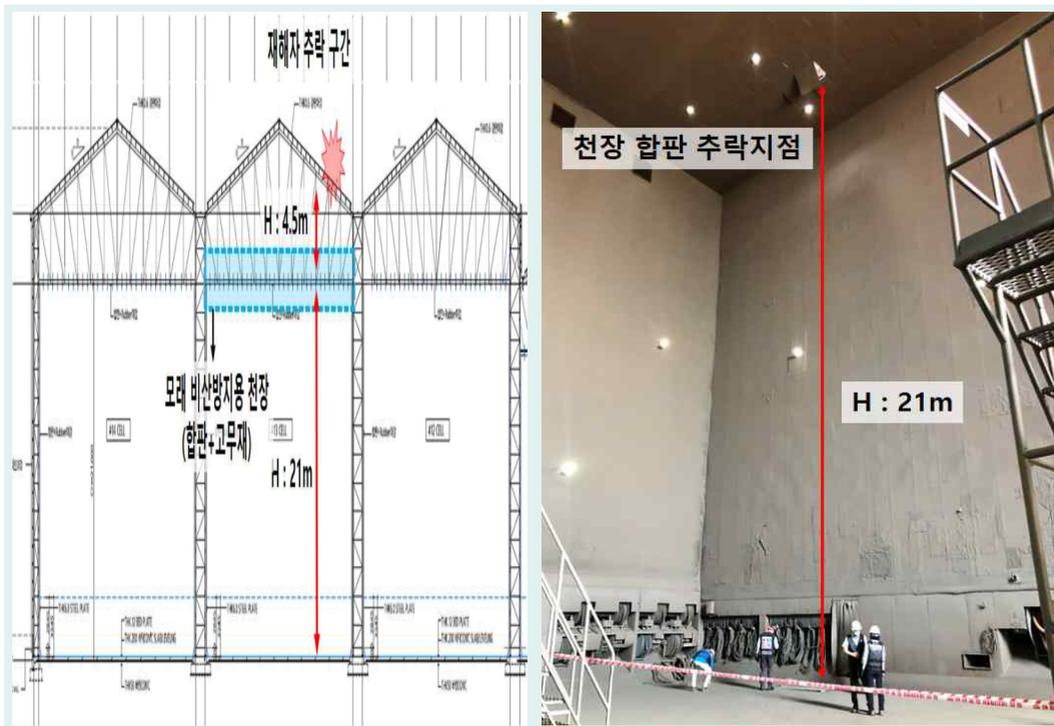
2021.7월 일용직 인부인 A씨는 05:32분경 울산 동구 소재 공장 지붕 위에서 강판 교체작업 중 볼트가 해체된 강판을 밟아 강판이 뒤집히면서 콘크리트 바닥(높이 25.5m)으로 추락하여 사망하였습니다.

확인결과 현장에 안전대 걸이시설 PE로프(16mm)를 사용하였고, 모든 근로자가 안전대를 체결하고 작업을 진행하였으나 추락할 때 발생한 충격하중으로 강판 단부 날카로운 부분에 로프가 절단 된 것으로 추정됩니다.

- i) 슬레이트, 선라이트 등 강도가 약한 재료로 덮은 **지붕 위에서** 작업을 할 때에는 **폭 30센티미터 이상**의 발판을 설치하거나 **추락방호망**을 설치하는 등 위험을 방지하기 위한 조치를 하여야 합니다.
- ii) 안전대 부착설비를 설치하는 경우 **지지로프** 등이 **처지거나 풀리는 것을 방지**하기 위한 조치를 하여야 하며, **끊어짐이 예상되는 경우 강도가 확보된 와이어로프** 등을 설치하도록 합니다.

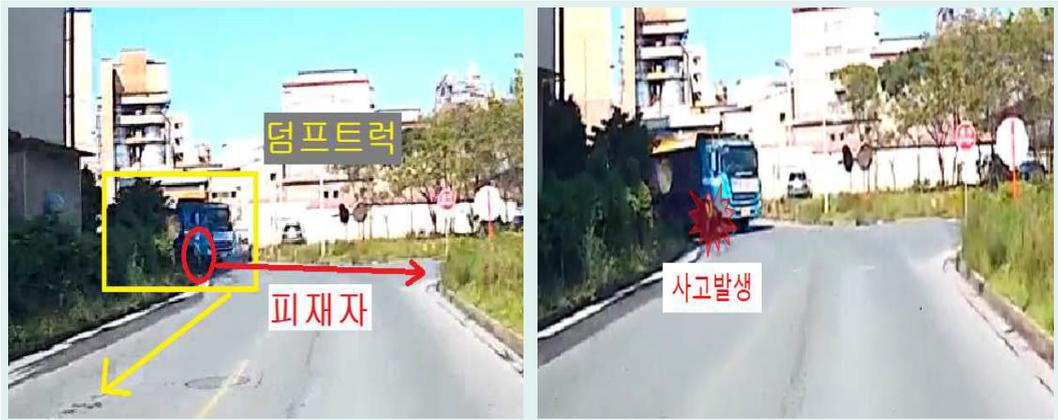
2021.10월 소속 안전관리 담당인 C씨는 10:33분경 경북 포항 소재 공장 내에서 자전거를 타고 도로를 횡단하기 위하여 이동 중 지나가던 덤프트럭과 부딪혀 사망하였습니다.

확인결과 사고발생 구간은 차량의 이동이 빈번하고, 덤프트럭의 이동경로와 피재자 이동 경로가 나란히 수평이 되면서 운전자 시야에서 사각지대로 잘 보이지 않았습니다. 또한 해당 구간에서 일시정지, 지적확인 등 안전조치가 없었습니다.

- i) 사업장 내 교통사고 위험구간을 파악하여 해당 위험구간에 표지판, 경광등 등을 설치하여야 하고, 근로자의 이동통로를 확보하는 등 위험의 노출되는 것을 방지하기 위한 조치를 하여야 합니다.

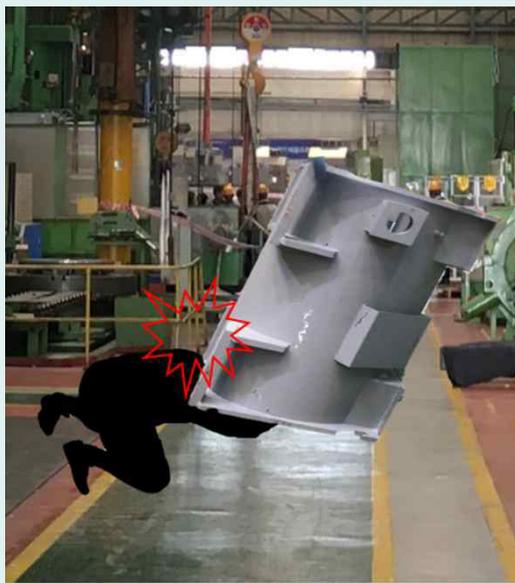
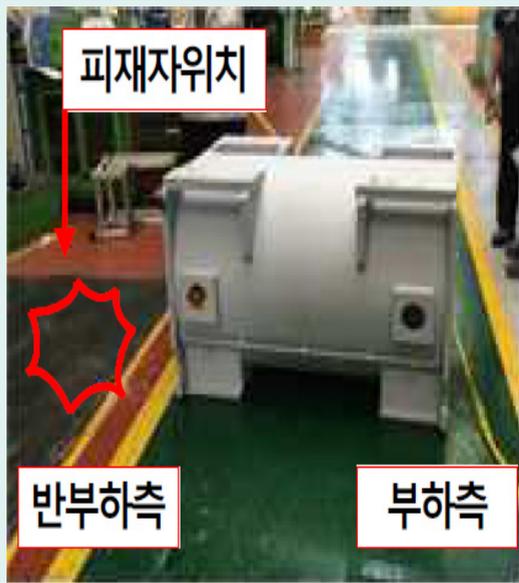
2021.10월 소속 기계 조직원인 D씨는 14:55분경 경남 창원 소재 공장에서 천장주행크레인
으로 고압 전동기 프레임을 인양하여 하부에서 가공 상태를 확인하던 중 인양 후크 중 하나가
이탈하면서 낙하하는 프레임에 깔려서 사망하였습니다.

확인결과 인양용 후크 이탈에 따른 낙하위험 우려가 높은 방법으로 작업을 실시하였습니다.

- i) 고압 전동기 프레임 등 **중량물 취급 작업** 시에는 작업장소 등에 대한 **사전조사** 후 그 결과를 고려하여 **작업계획서**를 작성하고 **작업지휘자**에 지정하고 작업자가 **작업 계획서에 따라 작업**을 하도록 **지휘**하도록 합니다.
- ii) 고압 전동기 프레임 낙하에 따른 위험발생 우려가 높은 작업 및 작업자의 경험에 의존하여 **작업하는 방법을 변경**하고 **안전이 확보된 상태에서 작업**을 하도록 합니다.

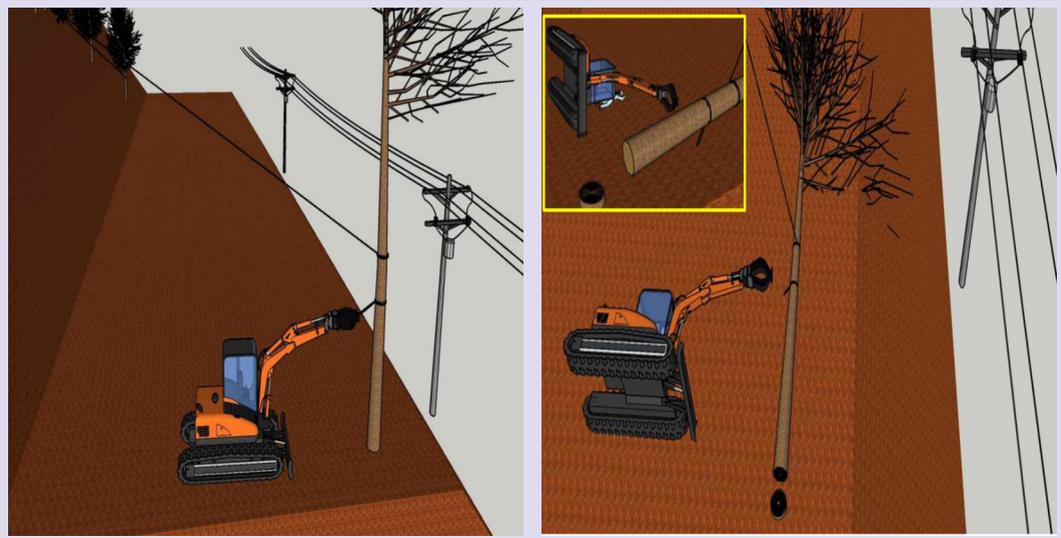
2021.4월 굴삭기 운전자인 D씨는 09:30분경 충남 서산시 소재 농가 인근 밭에 식재되어 있는 나무를 벌목하기 위하여 나무 중간에 로프를 감고 굴삭기 집게 그레이퍼를 걸고 벌목하던 중 절단된 나무가 쓰러지면서 같이 전도되는 굴삭기에 깔려 사망하였습니다.

확인결과 나무가 쓰러지는 과정에서 나무와 굴삭기 집게 그레이퍼에 걸려있던 로프로 인하여 굴삭기가 같이 전도되었습니다.

- i) 벌목 작업 등 **중량을 취급 작업** 시에는 작업장소 등에 대한 **사전조사** 후 그 결과를 고려하여 **작업계획서**를 작성하고 **작업지휘자**에 지정하고 작업자가 **작업계획서**에 따라 작업을 하도록 지휘하도록 합니다.
- ii) **벌목 작업** 시 나무직경이 크거나 벌도 반대방향으로 벌목이 길어져 있는 경우, **따라베기***, **썰기박기**** 등을 **병행 사용**하고 **뿌리부분** 지름의 1/4 이상 깊이의 **수구**를 만드는 등 안전을 확보하고 작업을 하여야 합니다.
